Informe Nacional para el Seguimiento a las Existencias y Gestión de Equipos con PCB en Colombia

2019

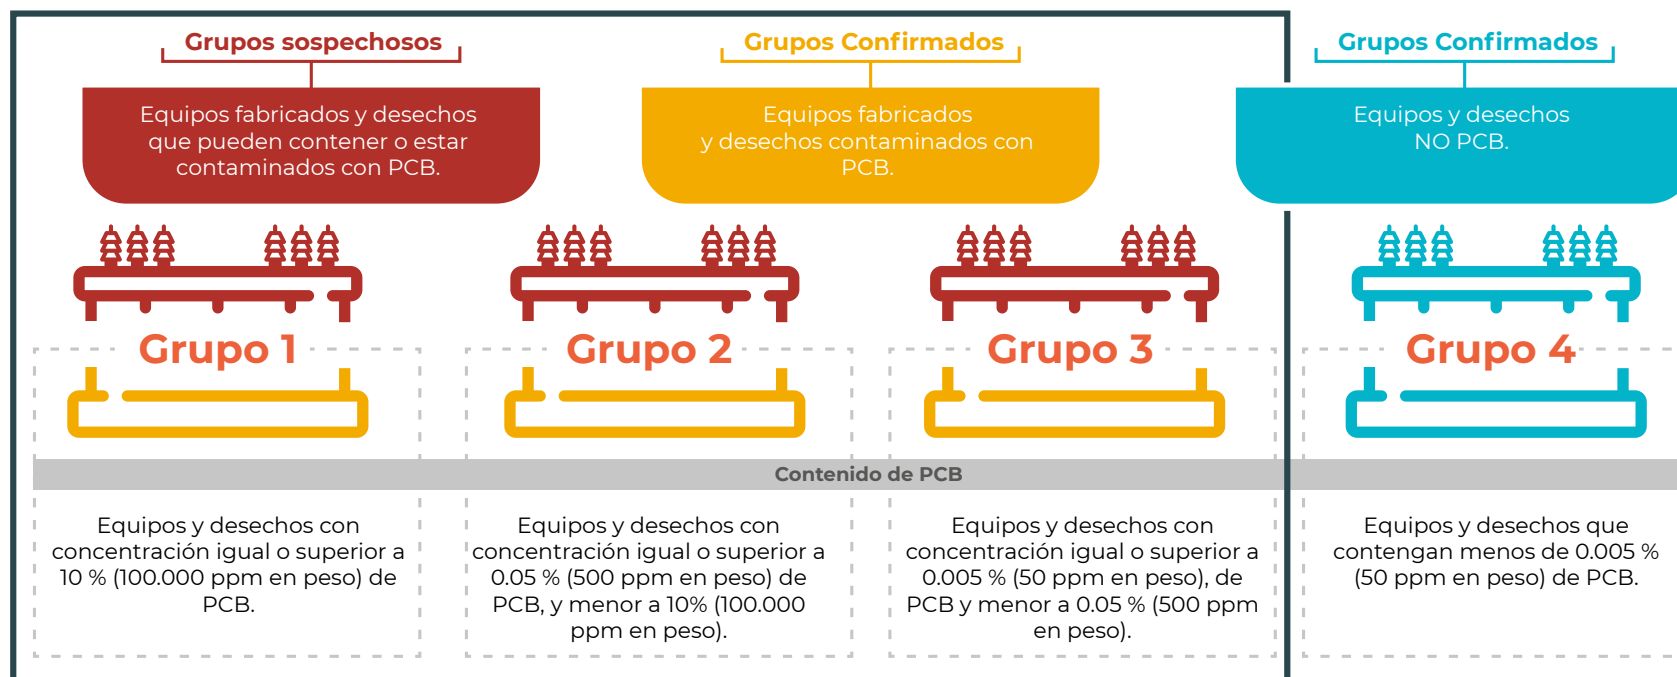
Figura 2. Clasificación de equipos (sospechosos y confirmados)

Al realizar el propietario o tenedor de equipos y desechos contaminados con **PCB**, el reporte en la plataforma de captura de datos, éstos se clasifican en sospechosos o confirmados de estar contaminados con **PCB**, y finalmente se adelanta el cierre del formulario, el cual pasa a las autoridades ambientales regionales del país, quienes realizan el seguimiento a la veracidad y coherencia de la información reportada por el usuario.

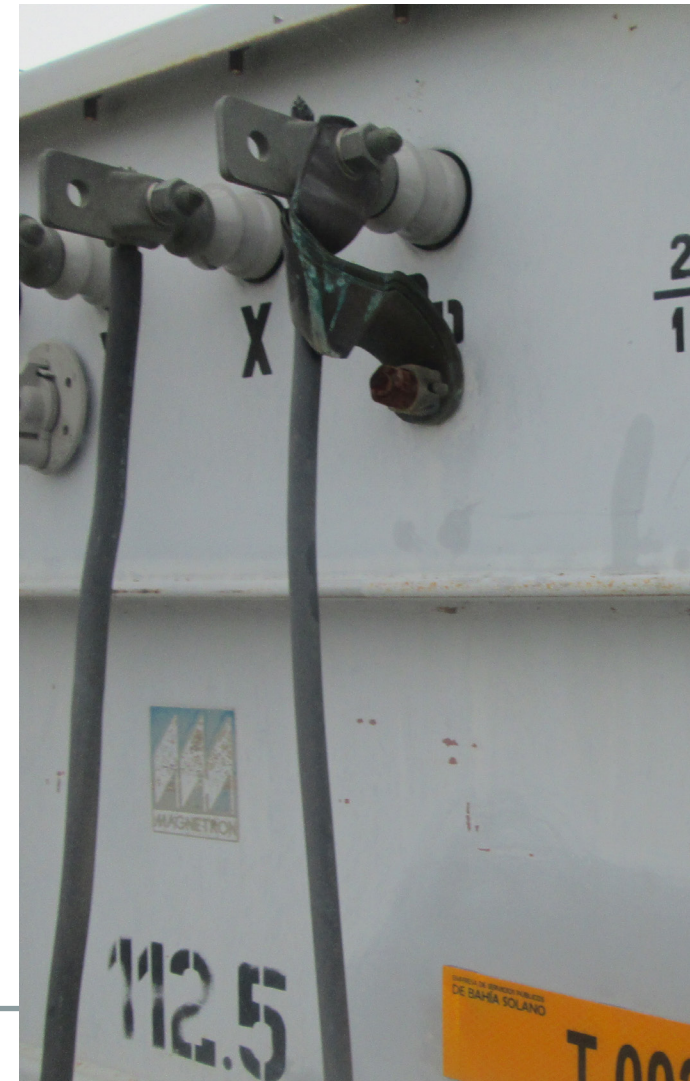
- C. Material de la película: reflectiva microprismática de cubo completo.
- D. Letra negra, se debe garantizar el contraste con el color de la letra
- E. Dimensiones sugeridas: 20 a 25 cm de largo y 8 a 10 cm de ancho o a discreción.
- F. Opcionalmente al código del equipo se le pueden incluir códigos QR y código de barras.
- G. Código alfanumérico de pintura epóxica o aerosol

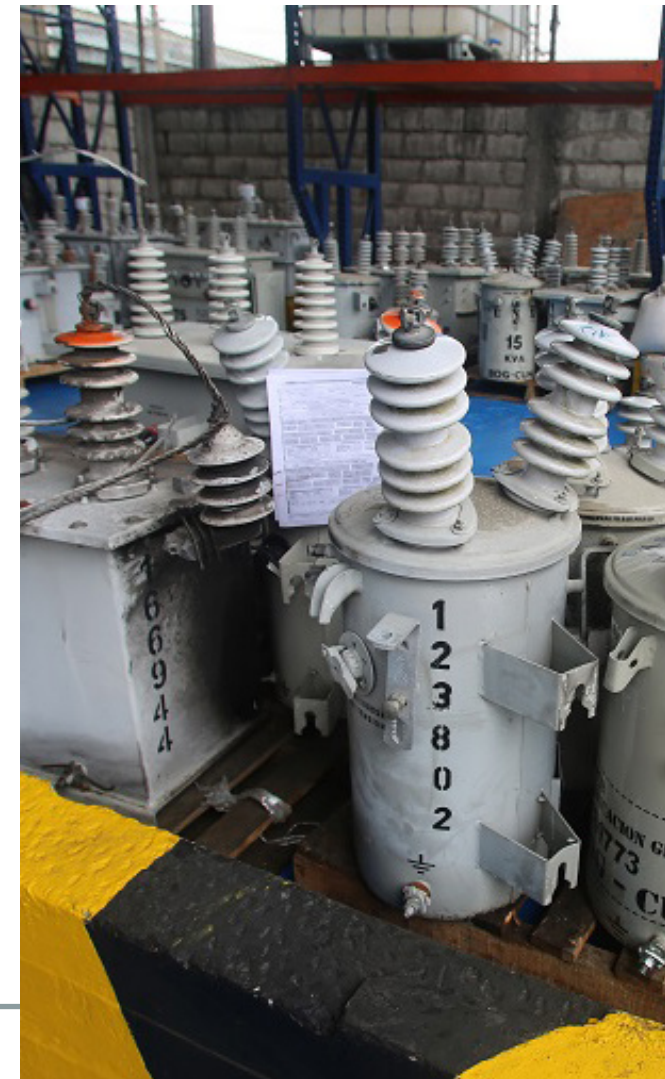
- A. Etiqueta cuadrada
- B. Tamaño 17 x 17 cm o a discreción.
- C. Letra negra
- D. Fondo a discreción, se debe garantizar el contraste con el color de la letra.
- E. Material de la película: reflectiva microprismática de cubo completo o a discreción.
