Informe nacional para el seguimiento a la existencia y gestión de equipos con PCB en Colombia, 2020

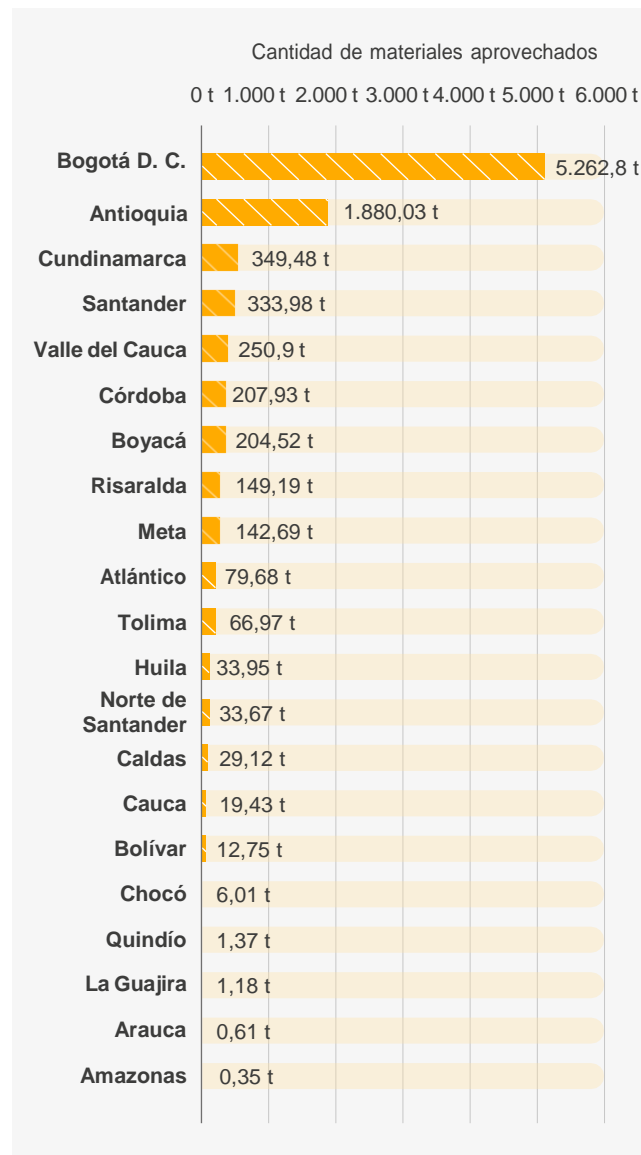
Gráfica 5
Cantidad de materiales aprovechados por departamento derivados de equipos reportados en el Inventario Nacional de PCB

A nivel nacional se realizó el aprovechamiento de 28.320 unidades en el periodo de balance, lo que significó la recuperación de 9.066.59 toneladas de metales, tal como se observa en la tabla 2. Bogotá D. C. fue donde se realizó mayor reporte de metales recuperados (58,05 % del material recuperado a nivel nacional), seguido por Antioquia (20,74 %).

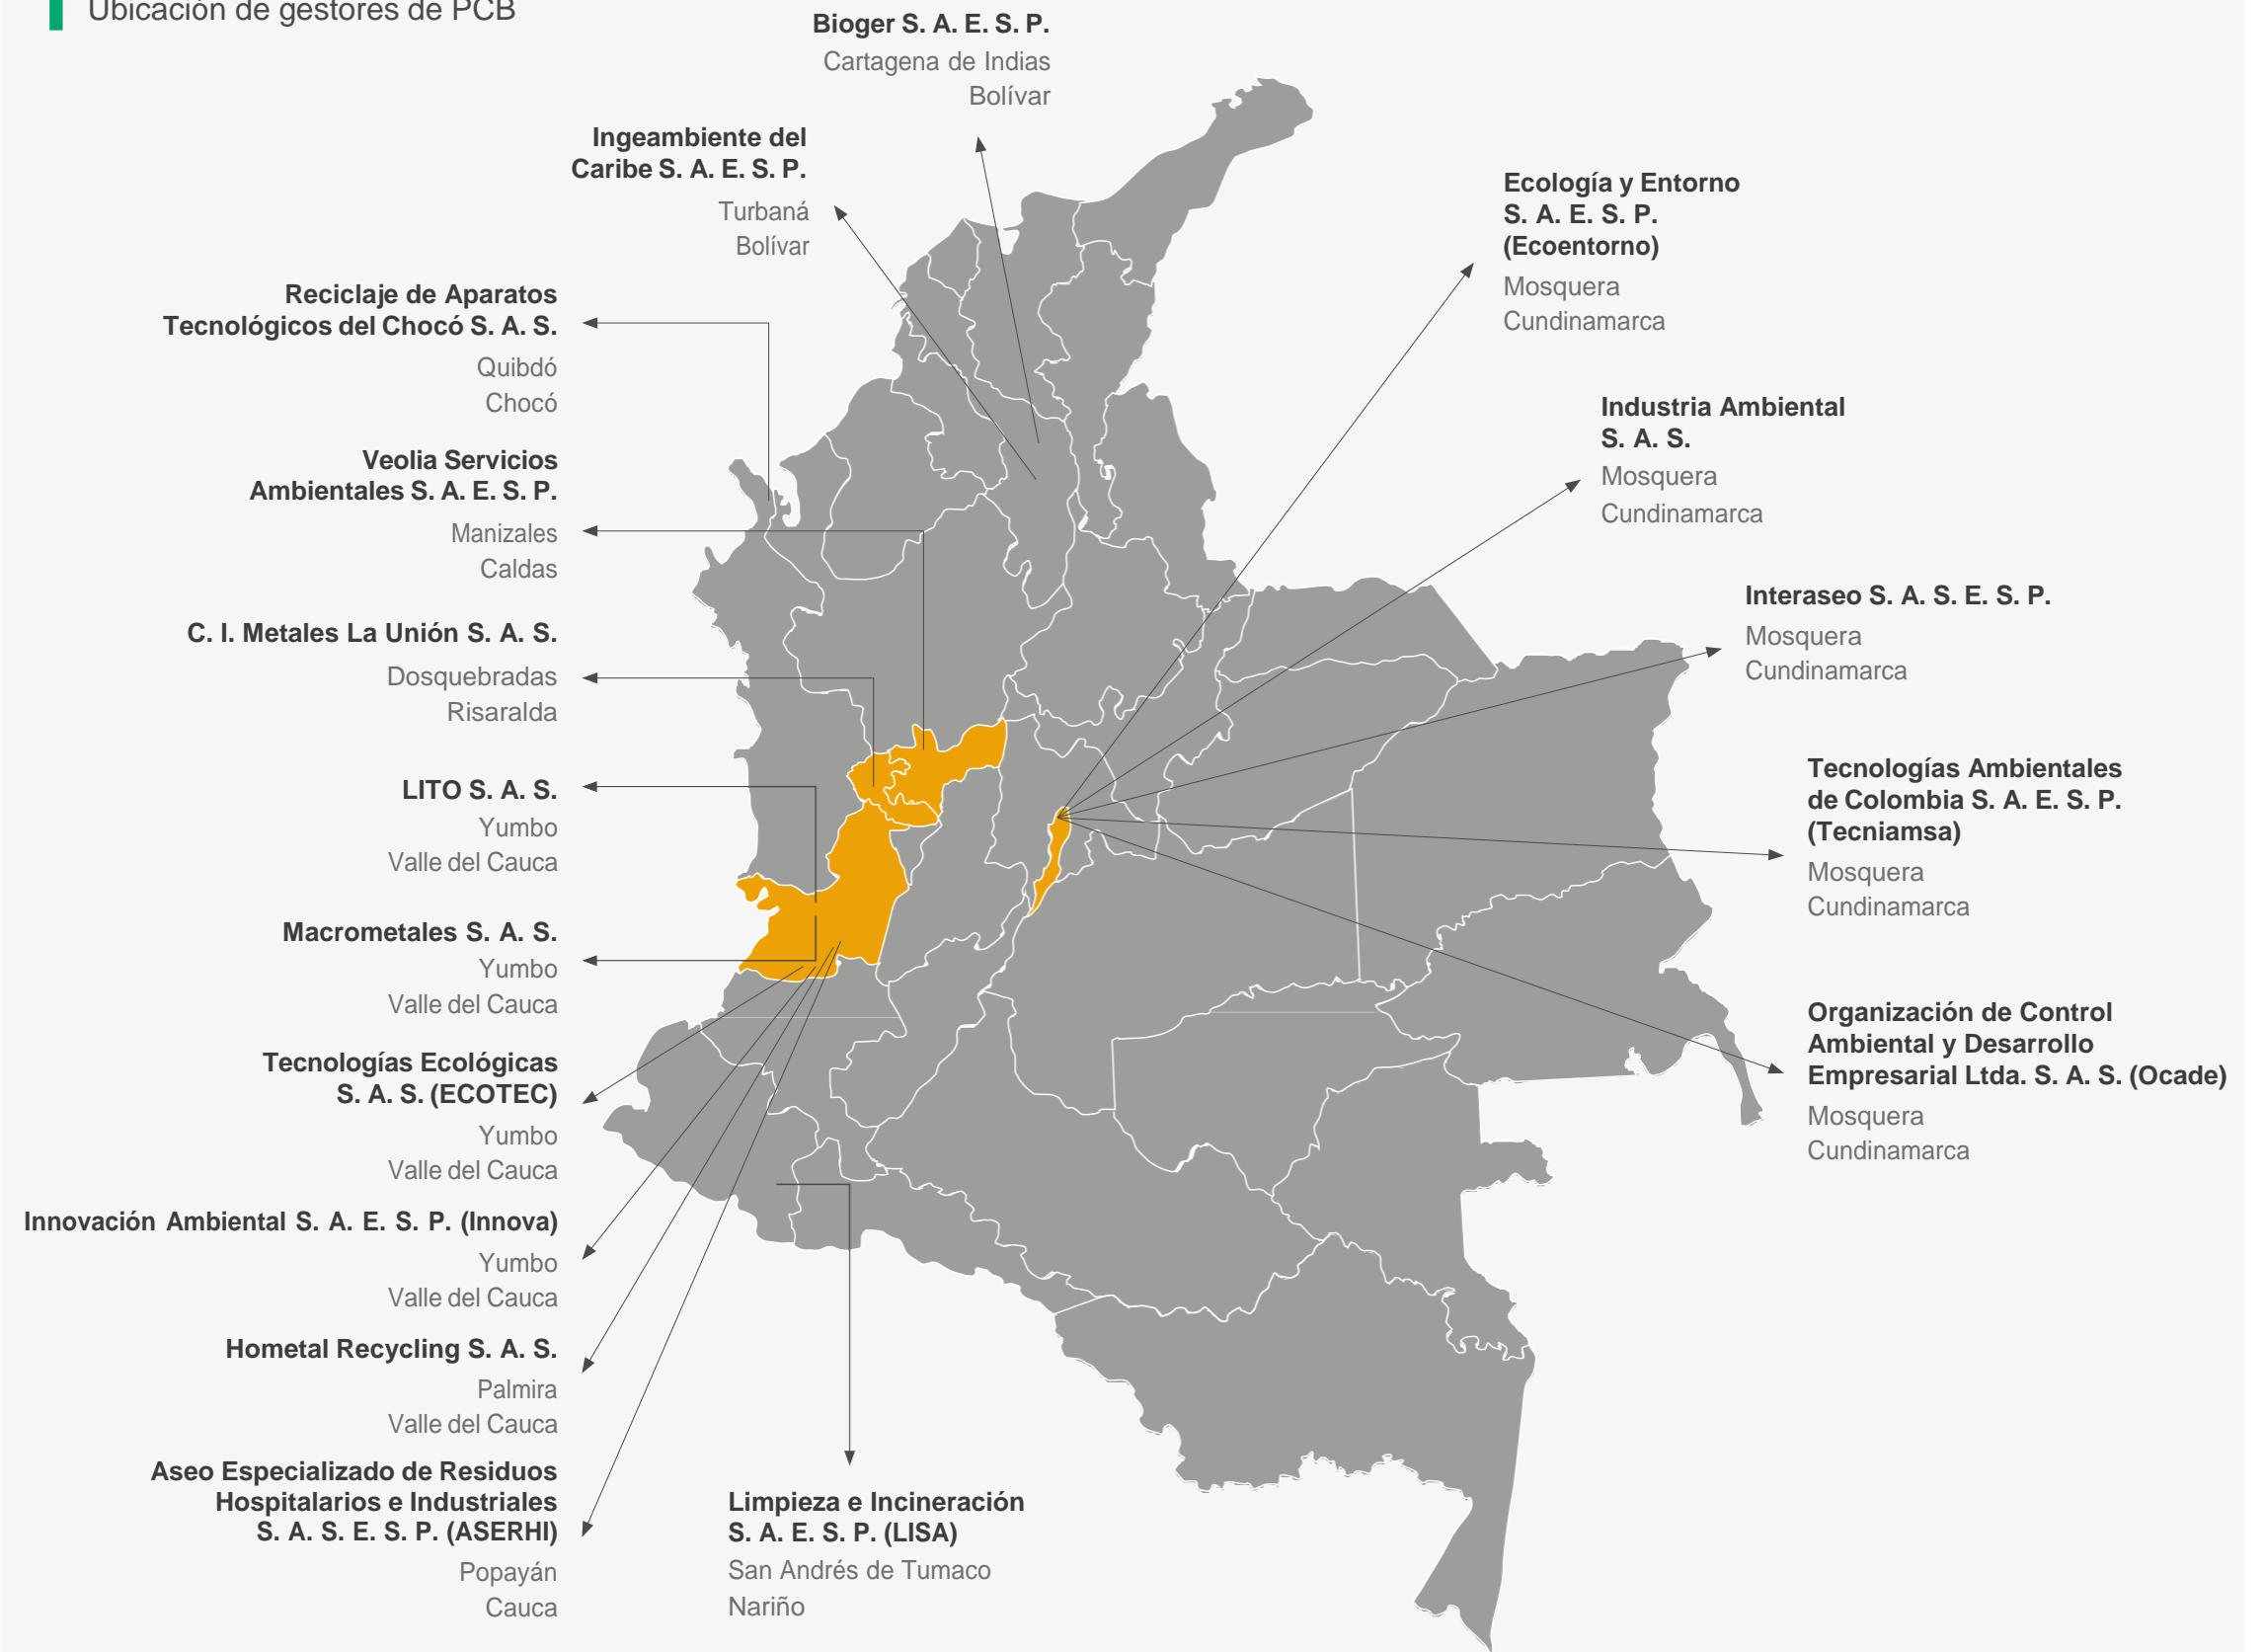
Infografía 7
Ubicación de gestores de PCB

En la infografía 7 se relaciona la información de los gestores con licencia ambiental vigente autorizados para efectuar las actividades de recolección, transporte, almacenamiento, tratamiento, aprovechamiento o eliminación de PCB en el país. En Colombia se dispone de 3 gestores con licencia ambiental emitida por la autoridad ambiental competente para el tratamiento de los residuos que pertenecen a la corriente Y10 (sustancias y artículos de desecho que contengan, o estén contaminados por bifenilos policlorados (PCB), terfenilos policlorados (PCT) o bifenilos polibromados (PBB)). Los gestores Lito S. A. S., Organización de Control Ambiental y Desarrollo Empresarial (OCADE) S. A. S. y Empresas Públicas de Medellín (EPM) E. S. P., se encuentran ubicados en Yumbo (Valle del Cauca), Mosquera (Cundinamarca) y Medellín (Antioquia), respectivamente.

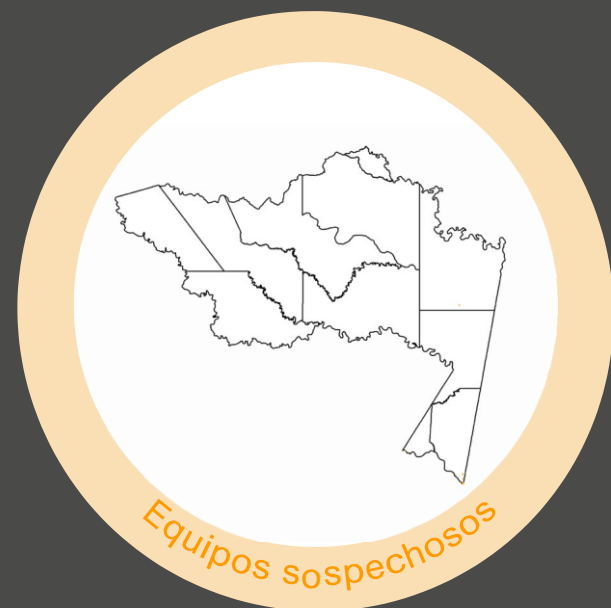
Mapa de distribución de equipos sospechosos en Amazonas, 2020

● G1. Sospechoso ● G2. Sospechoso
● G3. Sospechoso

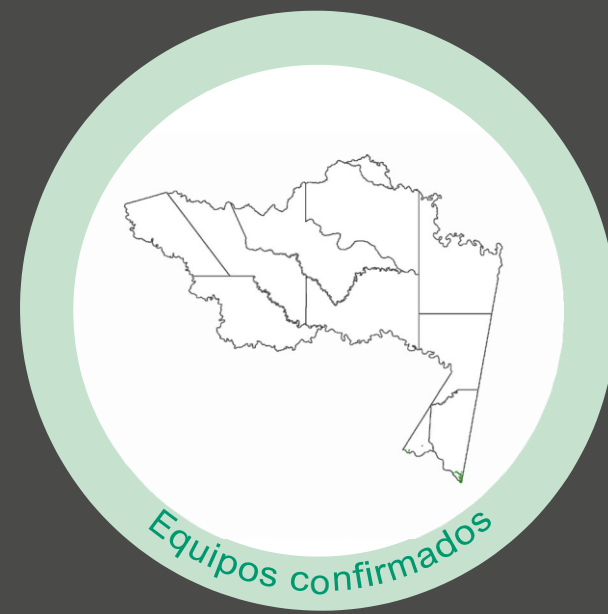
Mapa de distribución de equipos confirmados en Amazonas, 2020

● G1. Confirmado ● G2. Confirmado
● G3. Confirmado ● G4. Confirmado

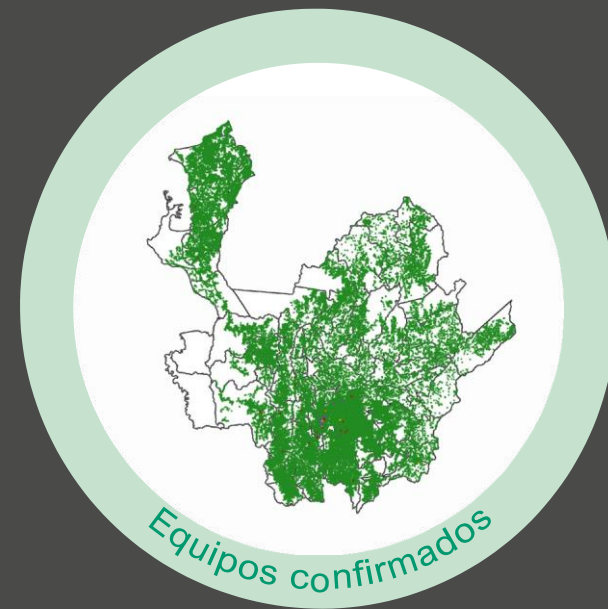
Mapa de distribución de equipos confirmados en Antioquia, 2020

● G1. Confirmado ● G2. Confirmado
● G3. Confirmado ● G4. Confirmado

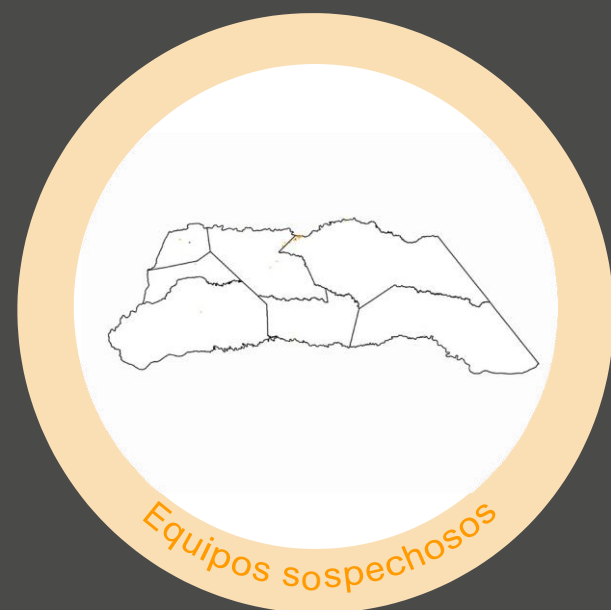
Mapa de distribución de equipos sospechosos en Arauca, 2020

● G1. Sospechoso ● G2. Sospechoso
● G3. Sospechoso

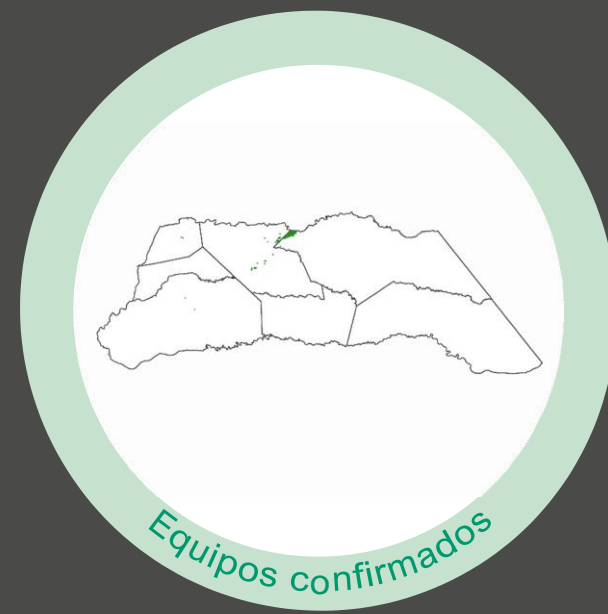
Mapa de distribución de equipos confirmados en Arauca, 2020

● G1. Confirmado ● G2. Confirmado
● G3. Confirmado ● G4. Confirmado

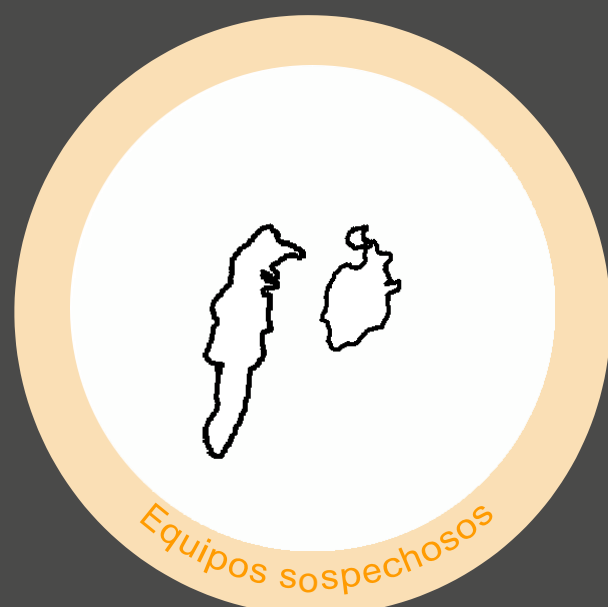
Mapa de distribución de equipos sospechosos en el Archipiélago de San Andrés, Providencia y Santa Catalina, 2020

● G1. Sospechoso ● G2. Sospechoso
● G3. Sospechoso

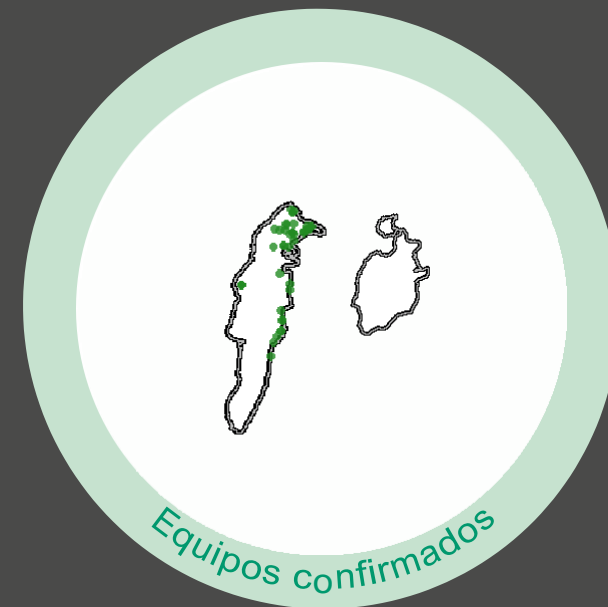
Mapa de distribución de equipos confirmados en el Archipiélago de San Andrés, Providencia y Santa Catalina, 2020

● G1. Confirmado ● G2. Confirmado
● G3. Confirmado ● G4. Confirmado

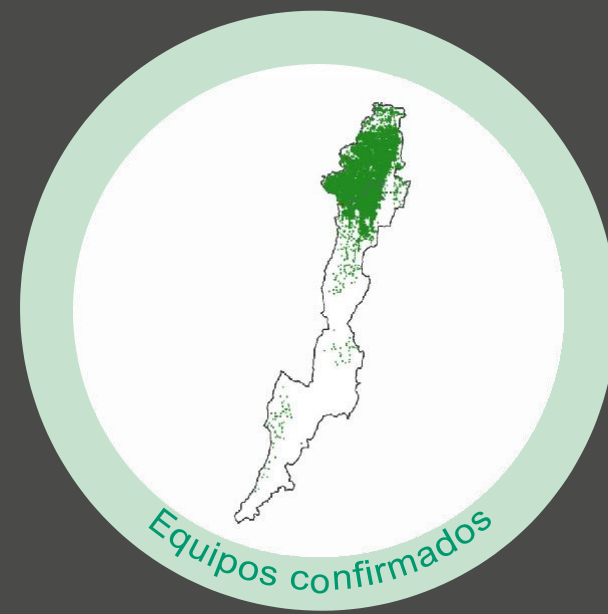
Mapa de distribución de equipos confirmados en Bogotá D. C., 2020

● G1. Confirmado ● G2. Confirmado
● G3. Confirmado ● G4. Confirmado

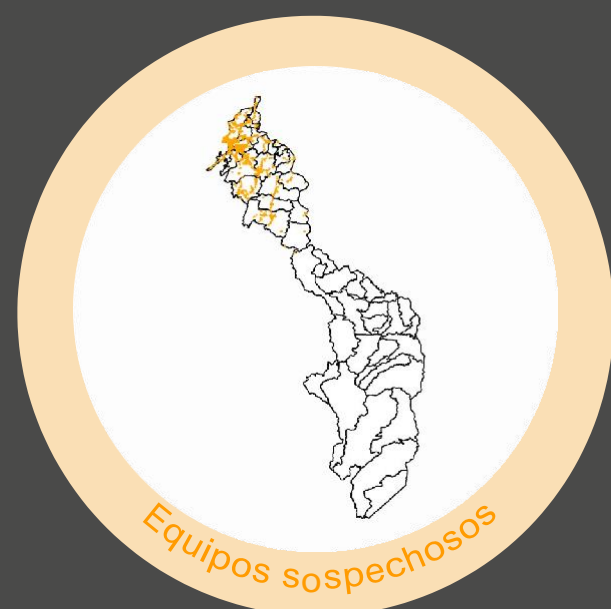
Mapa de distribución de equipos sospechosos en Bolívar, 2020

● G1. Sospechoso ● G2. Sospechoso
● G3. Sospechoso

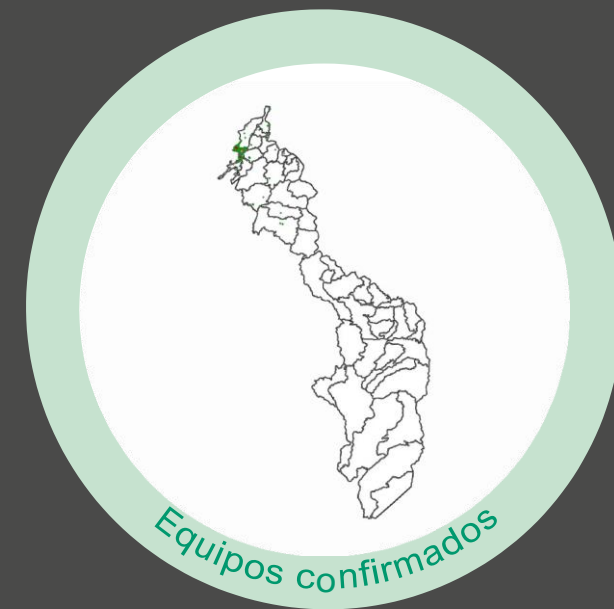
Mapa de distribución de equipos confirmados en Bolívar, 2020

● G1. Confirmado ● G2. Confirmado
● G3. Confirmado ● G4. Confirmado

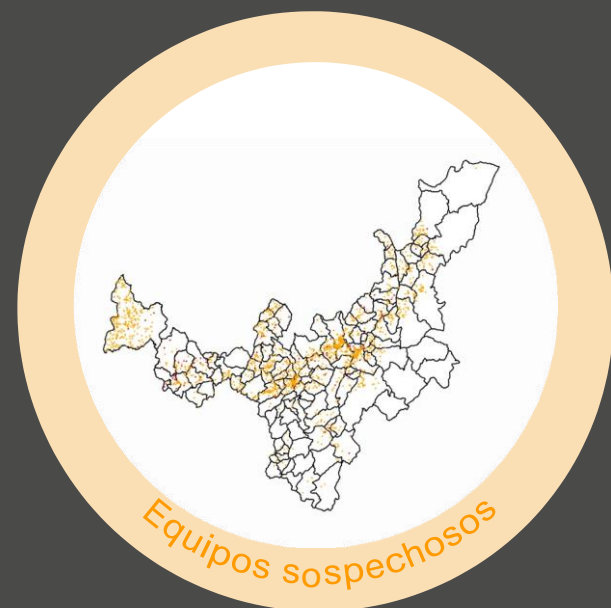
Mapa de distribución de equipos sospechosos en Boyacá, 2020

● G1. Sospechoso ● G2. Sospechoso
● G3. Sospechoso

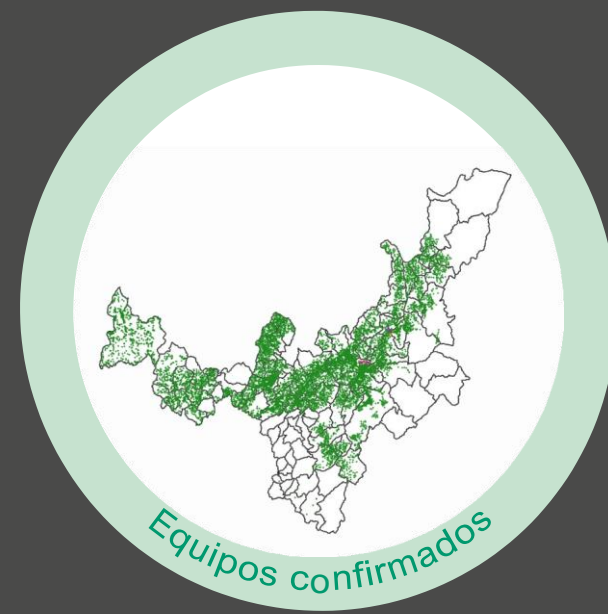
Mapa de distribución de equipos confirmados en Boyacá, 2020

● G1. Confirmado ● G2. Confirmado
● G3. Confirmado ● G4. Confirmado

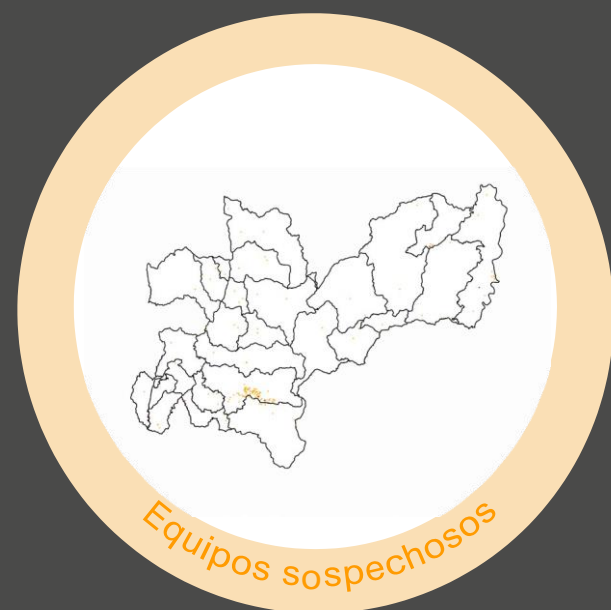
Mapa de distribución de equipos sospechosos en Caldas, 2020

● G1. Sospechoso ● G2. Sospechoso
● G3. Sospechoso

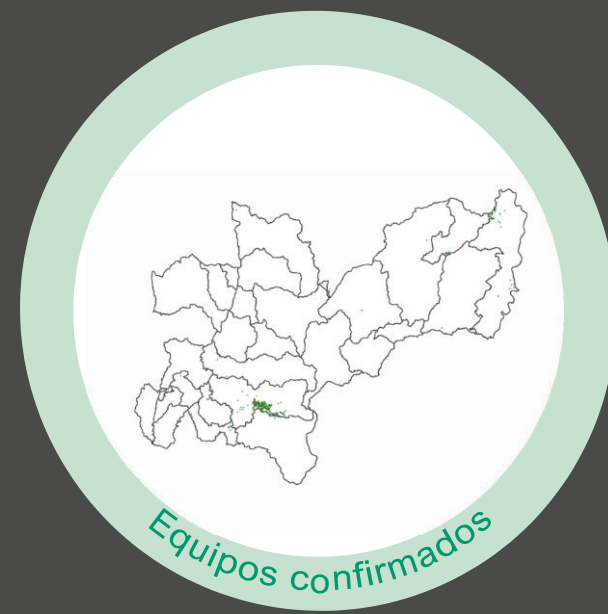
Mapa de distribución de equipos confirmados en Caldas, 2020

● G1. Confirmado ● G2. Confirmado
● G3. Confirmado ● G4. Confirmado

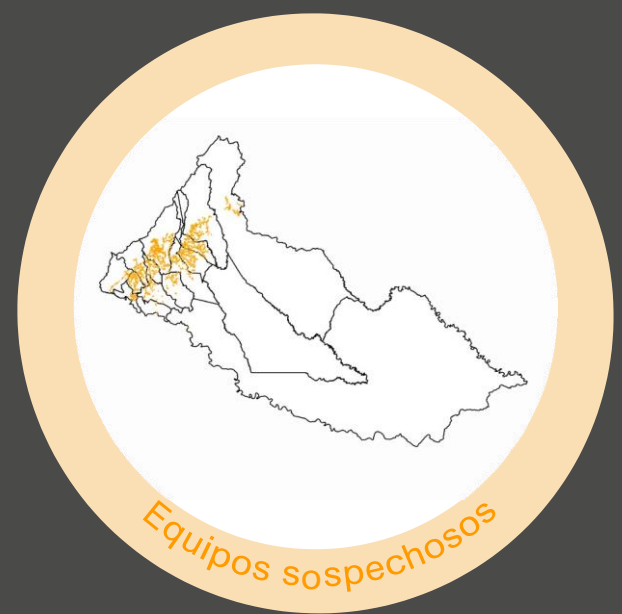
Mapa de distribución de equipos sospechosos en Caquetá, 2020

● G1. Sospechoso ● G2. Sospechoso
● G3. Sospechoso

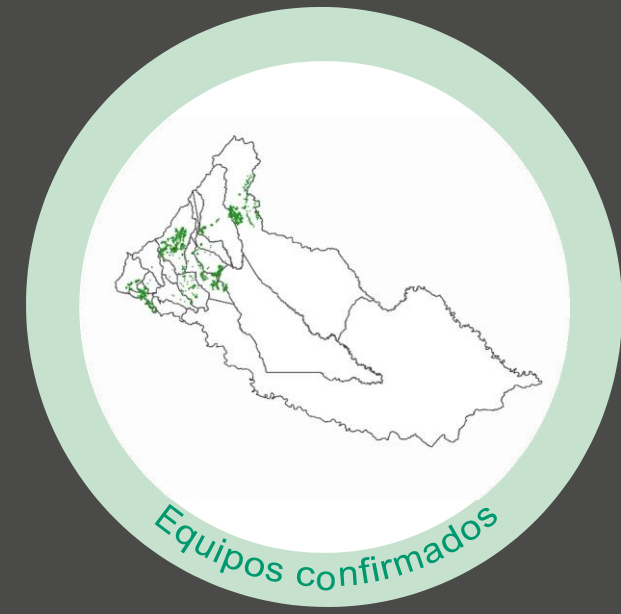
Mapa de distribución de equipos confirmados en Caquetá, 2020

● G1. Confirmado ● G2. Confirmado
● G3. Confirmado ● G4. Confirmado

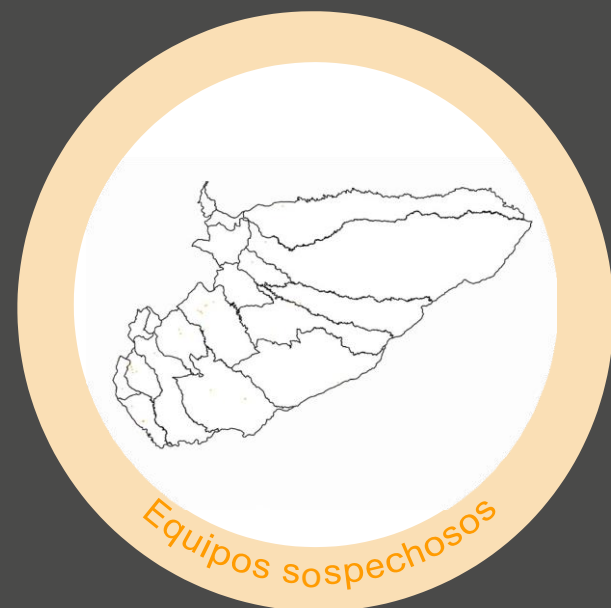
Mapa de distribución de equipos sospechosos en Casanare, 2020

- G1. Sospechoso
- G2. Sospechoso
- G3. Sospechoso

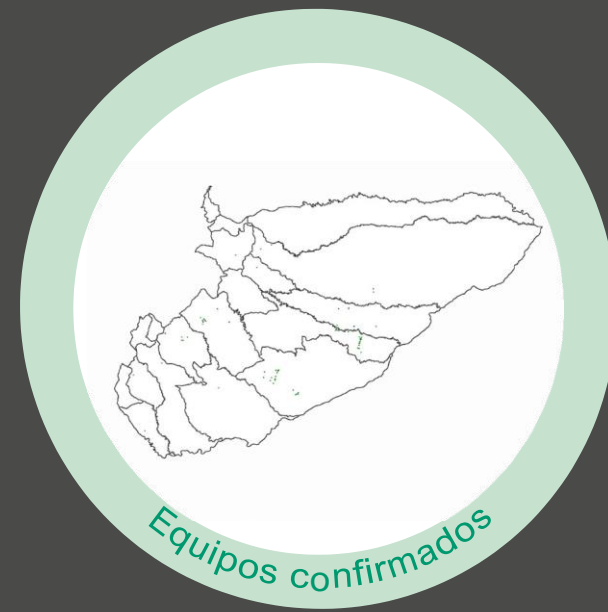
Mapa de distribución de equipos confirmados en Casanare, 2020

- G1. Confirmado
- G2. Confirmado
- G3. Confirmado
- G4. Confirmado
